KOSOVO ENVIRONMENTAL
PROTECTION AGENCY

**Raport i monitorimit dhe vlerësimit të gjendjes mjedisore
në deponit sanitare dhe stacionet e transferit të mbeturinave**

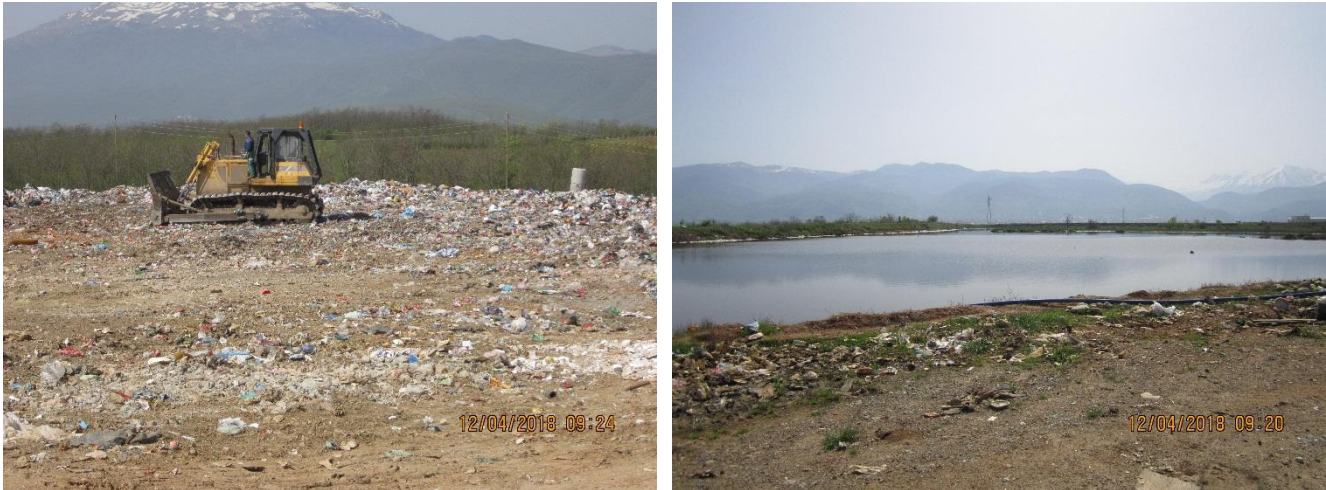
3.6	Foto nga deponia;

3.3	Menaxhimi i deponis;	Kjo deponi menaxhohet nga Kompania për Menaxhimin e Deponive në Kosovë SH.A.
3.4	Të gjeturat;	<ul style="list-style-type: none"> ➤ Aktivitetet rreth pranimit, deponimit, shtrirjes, presimit dhe mbulimit të mbeturinave në këtë deponi janë në një nivel relativisht të kënaqshëm, ➤ Ka probleme të theksuara me ujërat e deponis që kohë pas kohe rrjedhin jashtë si pasojë e mosfunksionimit të pompave të ujit rregullisht, ➤ Është grumbulluar një sasi e madhe e ujit në anën juglindore të deponis që ka marrë formën e një liqeni dhe ende nuk është duke u trajtuar, duke paraqitur rrezik potencial për ndotjen e ujërave sipërfaqësore dhe nëntokësore si dhe tokat përreth deponis,

<ul style="list-style-type: none"> ➤ Sipas menaxhmentit planifikohet një zgjerim i deponis në mënyrë që të përballohet fluksi i mbeturinave që dërgohen për deponim, ➤ Në këtë deponi nuk janë vërejtur persona të paautorizuar që grumbullojnë ambalazhe plastike dhe metale.

3.5	Rekomandimet;	<p>Rekomandojmë që në këtë deponim të ndërmerren këto veprime:</p> <ul style="list-style-type: none"> • Përmirësimi i kushteve të përgjithshme operuese në deponi, • Të ketë mbikëqyrje rigoroze të përbërjes së mbeturinave që pranohen në deponi, • Sistemi i pompimit të ujërave të jetë funksional vazhdimisht dhe të eliminohen ujërat e grumbulluara në formë liqeni, • Të ndërmerren masa për parandalimin e zjarreve, • Të pastrohet mbeturinat e shpërndara përreth deponis, • Të bëhet dezinfektimi i deponis etj.

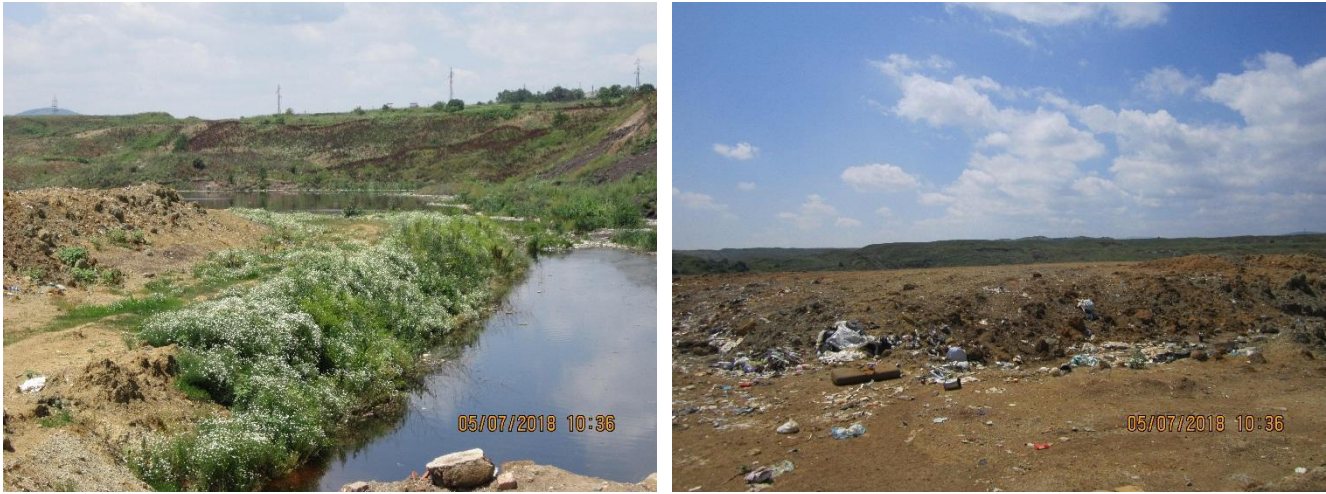
6.6	Foto nga deponia;

6.3	Menaxhimi i deponis;	Kjo deponi menaxhohet nga Kompania për Menaxhimin e Deponive në Kosovë SH.A.
6.4	Të gjeturat;	<ul style="list-style-type: none"> ➤ Gjate vizitës monitoruese në këtë deponi u ri konstatua një gjendje e rëndë sa i përket trajtimit të ujerave, pra mungon totalisht trajtimi i tyre sipas standardeve për deponi, ➤ Sasi të mëdha të ujerave të zeza janë grumbulluar në formë baseni duke paraqitur një rrezik të madh për ndotjen e tokës dhe ujërave nëntokësore,

<ul style="list-style-type: none"> ➤ Edhe në këtë deponi si në gjitha të tjerat nuk verifikohet përmbajtja e mbeturinave, ato thjesht peshohen në peshore dhe dërgohen në deponim, ➤ Ka prani të madhe të qenve endacak, ➤ Janë shënuar hapa pozitiv sa i përket procesit të mbulimit me shtresa dheu të mbeturinave të cilat paraprakisht janë shtrirë dhe kompaktësuar, ➤ Ka një mirëmbajtje të gypave për nxjerrjen e gazrave nga deponia, ➤ Nuk janë vërejtur persona të paautorizuar brenda deponis.

6.5	Rekomandimet;	<p>Rekomandojmë që në këtë deponim të ndërmerren këto veprime:</p> <ul style="list-style-type: none"> • Të ketë mbikëqyrje rigoroze të përbërjes së mbeturinave që pranohen në deponi, • Të bëhet shtrirja, presimi dhe mbulimi me rregull, • Të mirëmbahen gypat për nxjerrjen e gazrave të deponis, • Të rregullohet sistemi i pompimit të ujërave dhe të futet në funksion si dhe të eliminohen ujërat e zeza jashtë deponis të grumbulluara në formë baseni, • Të menaxhohet mirë zona aktive e shkarkimit të mbeturinave, • Të bëhet dezinfektimi i deponis etj.

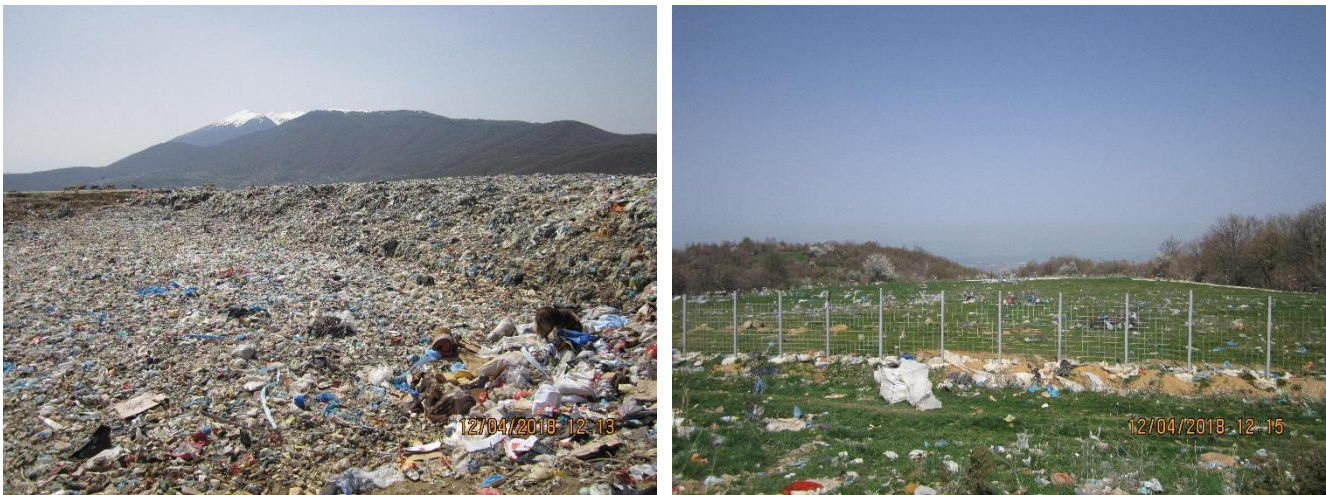
7.6	Foto nga deponia;

7.3	Menaxhimi i deponis;	Kjo deponi menaxhohet nga Kompania Rajonale e Mbeturinave Ekoregjioni SH.A. njësia në Dragash
7.4	Të gjeturat;	Menaxhimi i kësaj deponie lë për të dëshiruar <ul style="list-style-type: none"> ➤ Nuk ka menaxhim të mirëfilltë të zonës aktive, ➤ Vetëm bëhet shkarkimi i mbeturinave dhe shtrirja e tyre, kurse mungon plotësisht ngjeshja dhe mbulimi me shtresa dheu, ➤ Mbeturina të shpërndara gjithandej në perimetrin përreth deponis, ➤ Problemi më i madh paraqitet me menaxhimin e ujerave të deponis të cilat nuk trajtohen aspak, ➤ Gypat për nxjerrjen e gazrave të deponis nuk ekzistojnë fare apo janë të mbuluar, ➤ Prania e qenve endacak është e madhe e gjithashtu janë hasur edhe mbetje të kafshëve shtëpiake në depon, ➤ Brenda deponis janë hasur persona të autorizuar nga menaxhmenti i deponis të cilët bëjnë grumbullimin e selektuar të mbeturinave dhe i transferojnë jashtë deponis për tregtim.

7.5	Rekomandimet;	Rekomandojmë që në këtë deponim të ndërmerren këto veprime: <ul style="list-style-type: none"> • Të ketë mbikëqyrje rigoroze të përbërjes së mbeturinave që pranohen në deponi, • Të bëhet shtrirja, presimi dhe mbulimi me rregull, • Të ndërmerren masa për parandalimin e zjarreve, • Të pastrohet mbeturinat e shpërndara përreth deponis, • Të sigurohen kushte për trajtimin e ujerave te deponis, • Transferimi i mbeturinave jashtë deponis të lejohet në përputhje me nenin 19 të U.A.Nr.08-2017, • Të bëhet dezinfektimi i deponis etj.

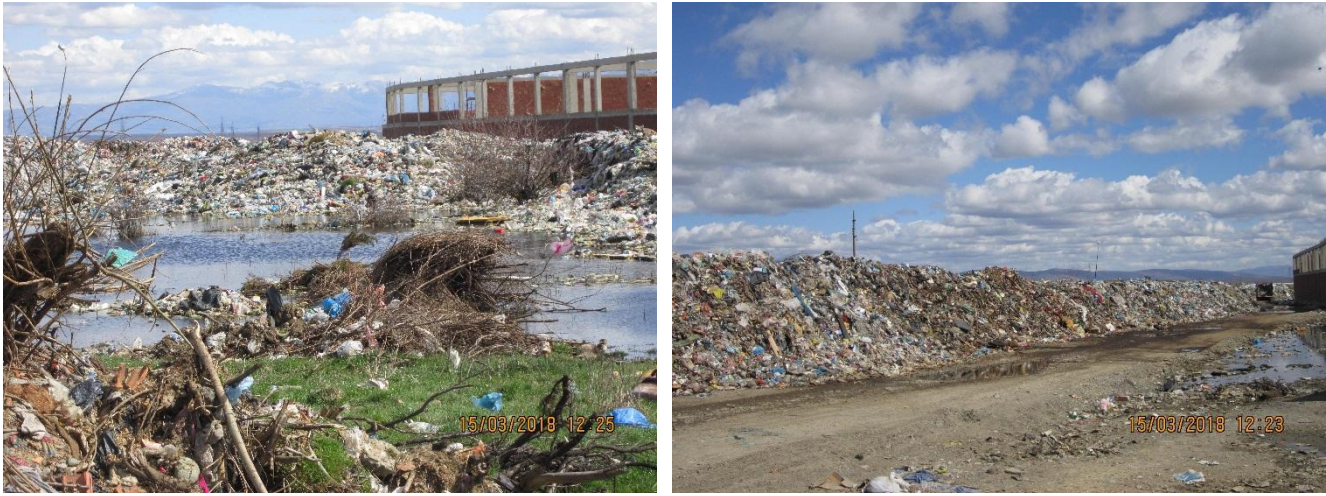
8.6	Foto nga stacioni;

8.3	Menaxhimi i stacionit;	Menaxhohet nga Kompania Rajonale e Mbeturinave “Çabradi” Sh.A- Gjakovë
8.4	Të gjeturat;	<p>Gjendja në këtë stacion është shumë e rëndë:</p> <ul style="list-style-type: none"> ➤ Sasia e mbeturinave prezente është shumë e madhe, ➤ Nuk ka rrethojë, zona e shkarkimit është mbuluar e tëra, dhe mbeturinat janë shpërndarë gjithandej në një perimetër të madh, duke shkaktuar një kundërmim dhe pamje të rëndë, sidomos për banorët afër, ➤ Ka rrjedhje dhe grumbullim të ujerave në tërë zonën përreth mbeturinave, ➤ Gjendjen e keqëson edhe më shumë prania e qenve endacak të cilët pos që i shpërndajnë mbeturinat paraqesin rrezik direkt për banorët, po ashtu përmes bartjes së infeksioneve, ➤ Sasia e madhe e mbeturinave të grumbulluara në stacion sipas menaxhmentit nuk është arritur të transferohet në deponi për shkak makineria transportuese është e pamjaftueshme etj.

8.5	Rekomandimet;	<p>Rekomandojmë që në këtë stacion të ndërmerren këto veprime:</p> <ul style="list-style-type: none"> • Përmirësimi i kushteve të punës në stacion, • Të verifikohet përbërja e mbeturinave, • Ndërtimi sa më parë i rrethojës, si masë parandaluese për futjen e personave të paautorizuar,

<p>shpërndarjen e mbeturinave si dhe pranin e qenve endacak,</p> <ul style="list-style-type: none"> • Sa më parë të behet transferimi në deponim i mbeturinave të grumbulluara në stacion dhe ky proces të jetë i vazhdueshëm dhe të mos lejohet grumbullimi i sasive të mëdha në stacion, • Të pastrohet zona përreth prej mbeturinave, • Të eliminohen ujerat e grumbulluara, • Të bëhet dezinfektimi i hapësirave etj.

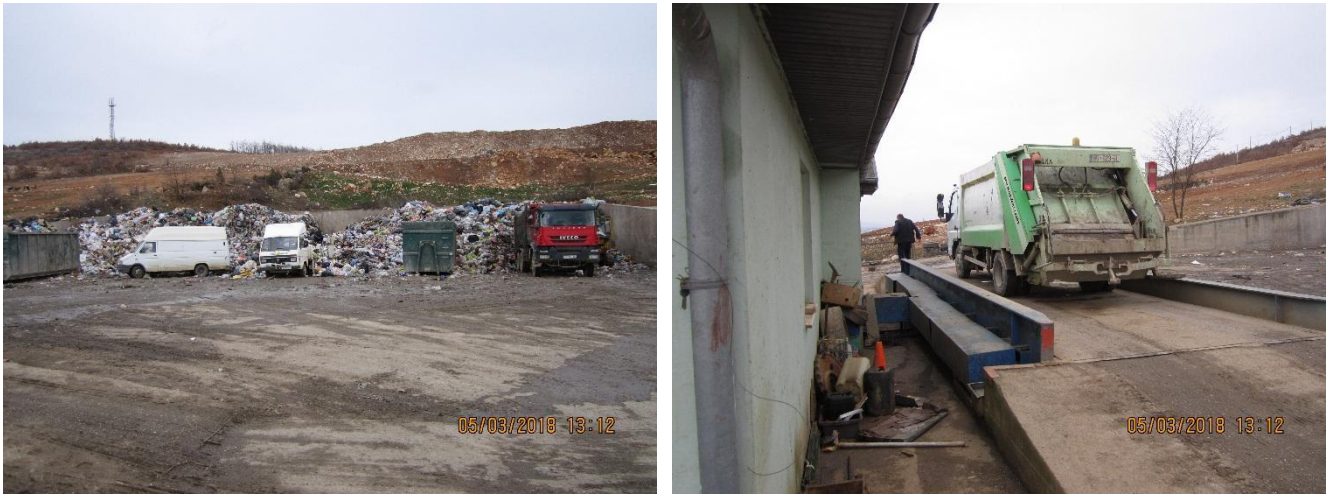
9.6	Foto nga stacioni;

9.3	Menaxhimi i stacionit;	Ky stacion i transferimit të mbeturinave menaxhohet nga Kompania për Menaxhimin e Deponive në Kosovë SH.A.
9.4	Të gjeturat;	<ul style="list-style-type: none"> ➤ Në përgjithësi kushtet operuese në këtë stacion janë të mira, ➤ Nuk ka grumbull të mbeturinave, transferimi në deponi kryhet me rregull, ➤ Mungon rrethoja e stacionit çka ka ndikua në shpërndarjen e mbeturinave në zonën përreth, ➤ Nuk ka probleme të theksuara me ujerat e zeza.

9.5	Rekomandimet;	<p>Rekomandojmë që në këtë stacion të ndërmerren këto veprime:</p> <ul style="list-style-type: none"> • Përmirësimi i kushteve të punës në stacion,

<ul style="list-style-type: none"> • Të verifikohet përbërja e mbeturinave, • Ndërtimi sa më parë i rrethojës, • Të mirëmbahet zona përreth stacionit, • Të bëhet dezinfektimi i hapësirave etj.
